# 高雄圓山大飯店建築物屋頂屋瓦彩繪工程

## 先期規劃報告書

主辦單位：財團法人台灣敦睦聯誼會高雄圓山大飯店

執行單位：曹羅羿建築師事務所

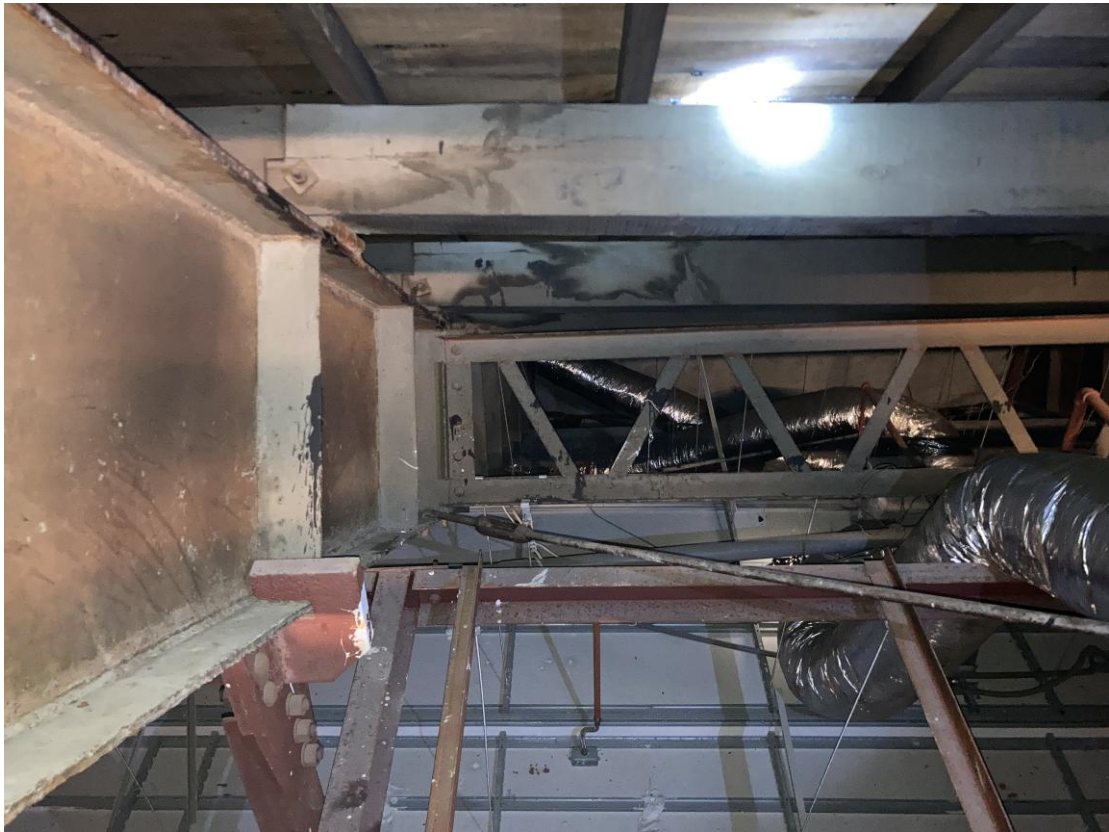
圖 2.14 橫向鐵架與 I 型鋼架現貌照片

鋼架部份經目視檢測現況大致良好，但不排除仍有部份隱蔽部存在有鏽蝕之可能性，建議於未來修繕時，可安排檢查工項進行全面性之檢測確認。

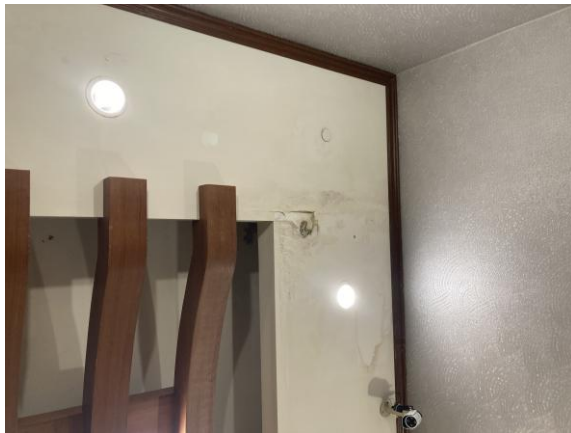
圖 2.18 RC 山牆下方漏水情形

現況 RC 山牆下有較嚴重之漏水情形，另外木製鉛板山牆下方破損嚴重，為後續修繕之重點區位。

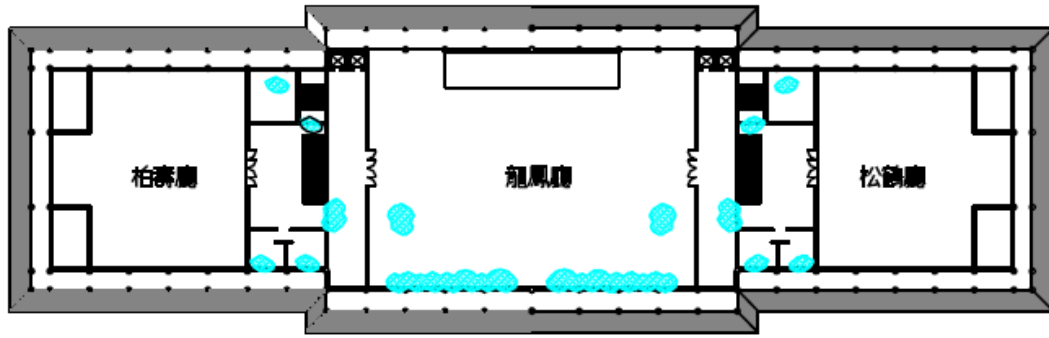
圖 2.27 屋頂五樓漏水部分位置圖

目前現況屋瓦破損脫落，瓦片表面亦有脫釉等現象，另在防水材料失效後，雨水已滲入建築內部，並進一步導致內部裝修材料毀損等情形，經調查飯店內部漏水部分位置圖大致如下圖所示。

藍色部分為天花板或牆壁漏水部分

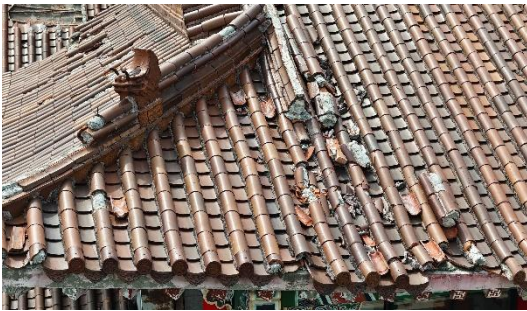
圖 2.28 屋瓦破損

| 位置 | | 現況 | 修繕建議 | 備註 |
|---|---|---|---|---|
| 屋瓦 | 筒板瓦 | 有部分筒瓦脫落以及脫釉破損等現象，部分受颱風掀落或破損，致使屋面防水層外露 | 雖現況僅有 5%的損壞，但因為之前施作方式為以水泥砂漿黏著，所以拆除後無法留用，僅能全面更新。更新材料選用建議詳下節分析 | |

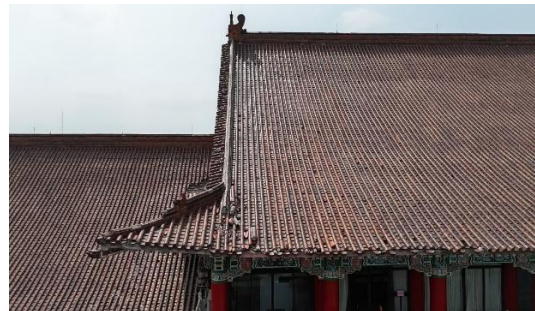
圖 2.29 屋瓦脫落

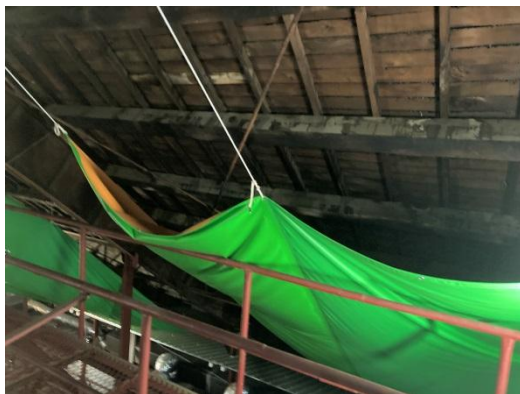
圖 2.32 漏水導致內部需以帆布導水

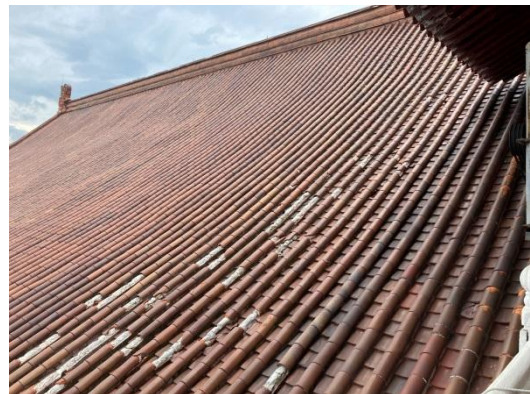
圖 2.33 屋面破損情形

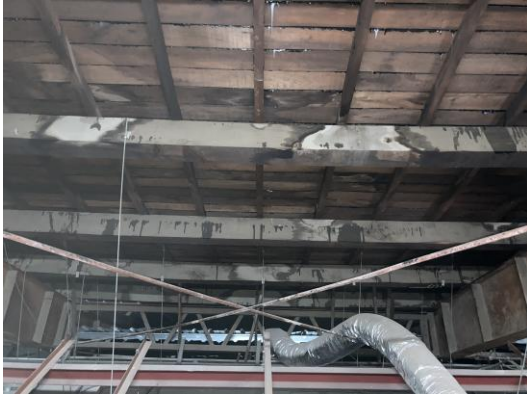
圖 2.34 桁木因後期管線吊掛而有些許下垂變形問題

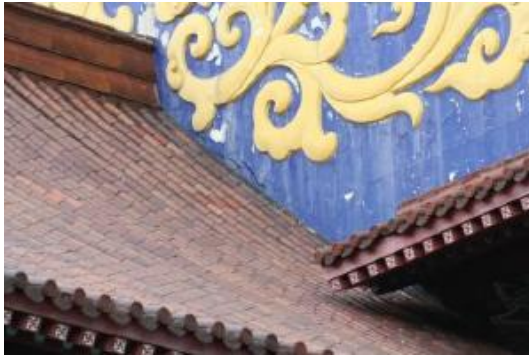
現況由於灰漿老化無法固定筒瓦等，導致筒瓦脫落嚴重，且北側戩脊整個脫落。此外，因為載體以磚塊砌成，無法承受地震等側向力，所以中央屋面前坡的右垂脊整條斷落，掉在屋面上，如有地震或颱風，恐會直接滑落。另外齊牆與山牆拖開的問題，因龍鳳廳與左右兩側小屋面結構性不同，導致受外力影響時，屋面與山牆會脫離，又上方無抑水板等設施，導致雨水直接滲入，這部分即樓電梯間漏水主要問題來源。

圖 2.39 牆面無抑水板

| | | 3. 戩脊脫落<br><br>4. 齊牆開裂 | 料施作，已減少屋面載重並增加其強度與連結性<br><br>3. 建議屋脊載體改用輕質彈性材料施作，已減少屋面載重並增加其強度<br><br>4. 山牆交界的齊牆部分，建議以彈性材料改善，增設泛水處理以降低漏水之可能性 | |

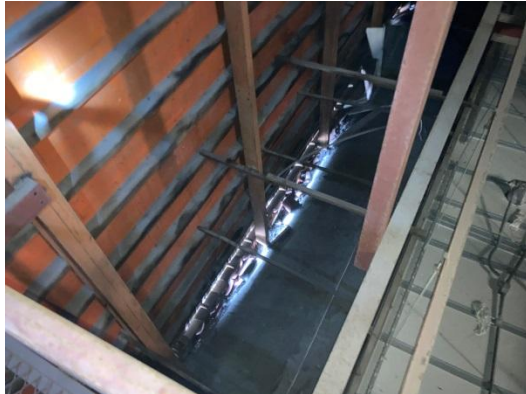
圖 2.41 山牆下側破損嚴重

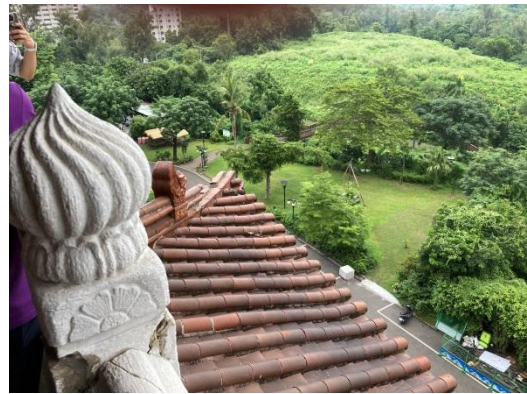
圖 2.42 戩脊破損情形

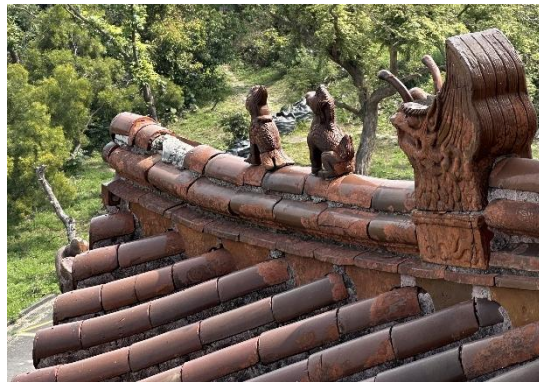
圖 2.44 戧脊斷裂

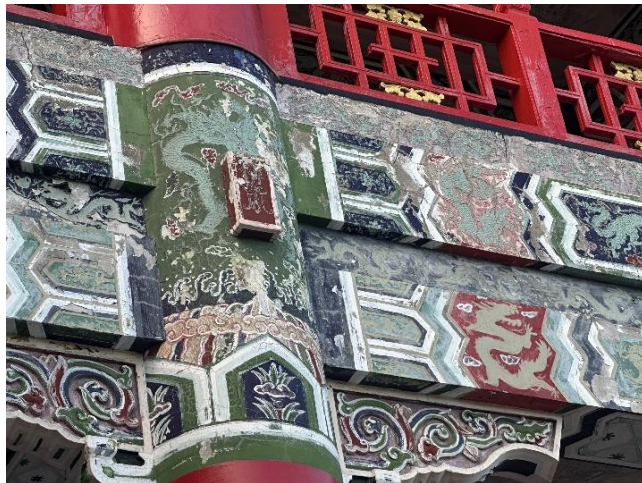
圖 2.48 彩畫褪色

修復標的若沒有起甲，漆料不穩固的問題，以高壓水柱清洗表面髒污，待完全風乾再重新入色修補；若有漆料劣化、起甲、皺縮、剝落問題，劣化處直接以刮刀清除。

不穩固之漆料，重新打底、裂縫處填補、噴塗戶外專用防水底膠，依照原圖樣重新印稿、瀝粉線後入色，上色完成後全面噴塗防水保護金油(如圖 4.6)。
