# 高雄圓山大飯店建築物屋頂屋瓦彩繪工程

## 先期規劃報告書

主辦單位：財團法人台灣敦睦聯誼會高雄圓山大飯店

執行單位：曹羅羿建築師事務所

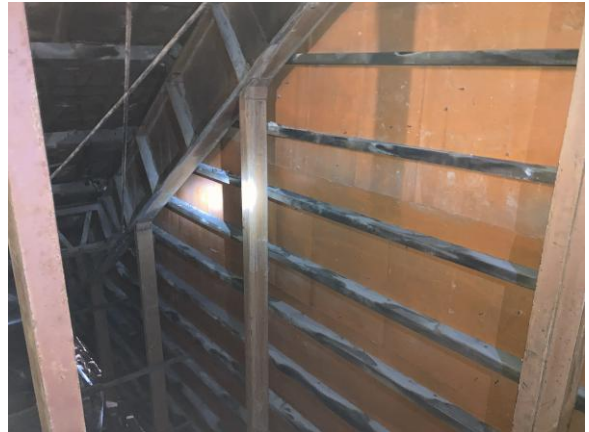
圖 2.17 木製山牆內部構造現貌(內部包覆鉛板)

現況 RC 山牆下有較嚴重之漏水情形，另外木製鉛板山牆下方破損嚴重，為後續修繕之重點區位。

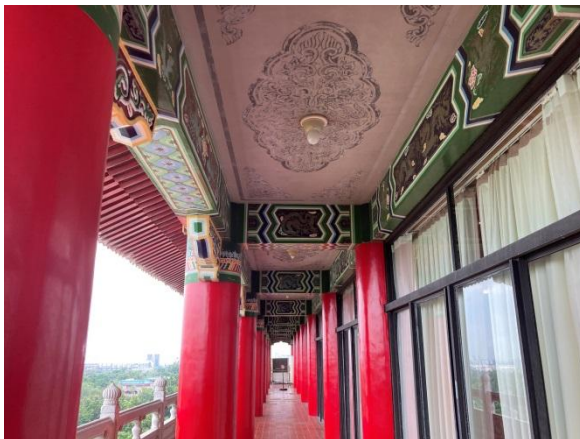
圖 2.50 半戶外區彩畫剝落情形較為輕微

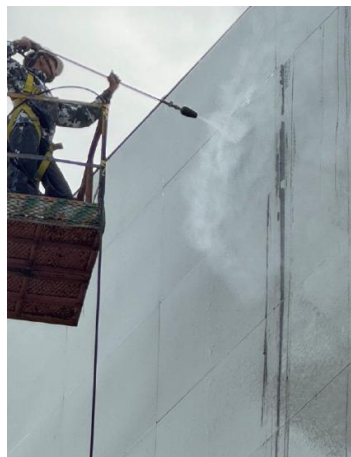
圖 4.16 高壓清洗機清洗外牆面

高壓清洗機是驅動高壓幫浦，而使水加壓加達到 4000psi(磅)的功壓，再由噴槍噴出，達到清潔建材表面的效果。高壓清洗的壓力在 4000psi 之間是無法破壞正常漆面的表層，如果有空包或是粉化嚴重的水泥牆面，只要高壓清洗輕輕掃過後，就會將有問題的牆面刨除，故建議使用 16HP 高壓水刀機於噴畫安裝前清洗高雄圓山飯店外牆面。
