# 高雄圓山大飯店建築物屋頂屋瓦彩繪工程

## 先期規劃報告書

主辦單位：財團法人台灣敦睦聯誼會高雄圓山大飯店

執行單位：曹羅羿建築師事務所

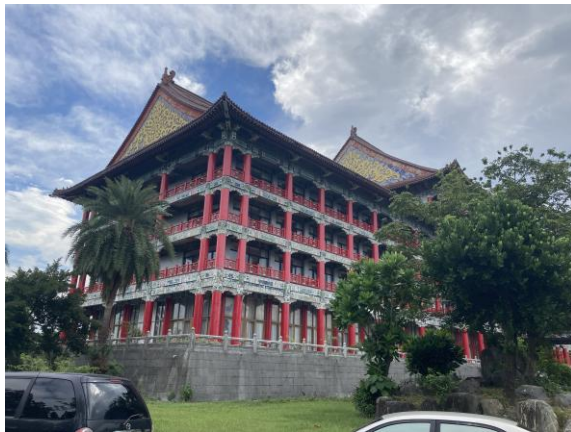
圖 2.16 位於西側之二組不同構造山牆外觀現貌

現況 RC 山牆下有較嚴重之漏水情形，另外木製鉛板山牆下方破損嚴重，為後續修繕之重點區位。

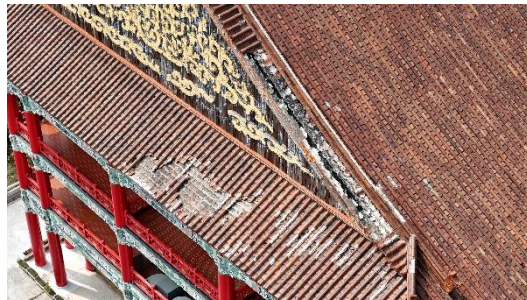
目前現況屋瓦破損脫落，瓦片表面亦有脫釉等現象，另在防水材料失效後，雨水已滲入建築內部，並進一步導致內部裝修材料毀損等情形，經調查飯店內部漏水部分位置圖大致如下圖所示。

圖 2.30 屋瓦脫落

總體來說，現況屋瓦雖僅有約 5%的損壞，但因為之前施作方式為以水泥砂漿黏著，所以拆除後舊瓦無法留用，未來屋瓦部份建議全面更新。

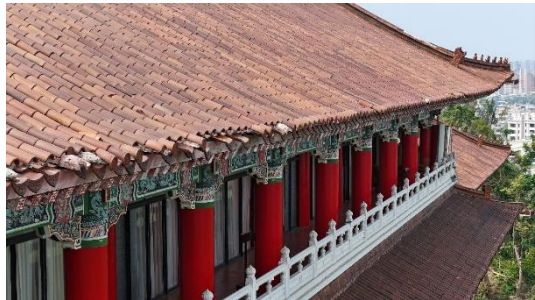
圖 2.31 屋瓦脫落

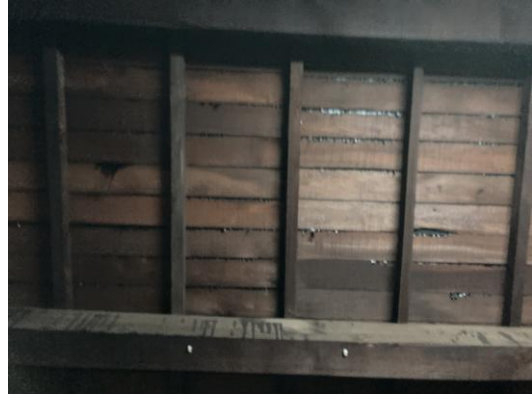
圖 2.35 防水層瀝青有垂流滴落問題

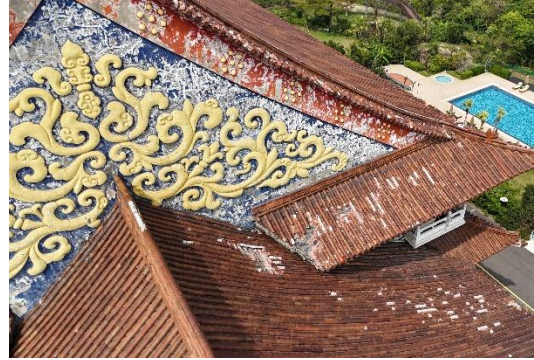
現況由於灰漿老化無法固定筒瓦等，導致筒瓦脫落嚴重，且北側戩脊整個脫落。此外，因為載體以磚塊砌成，無法承受地震等側向力，所以中央屋面前坡的右垂脊整條斷落，掉在屋面上，如有地震或颱風，恐會直接滑落。另外齊牆與山牆拖開的問題，因龍鳳廳與左右兩側小屋面結構性不同，導致受外力影響時，屋面與山牆會脫離，又上方無抑水板等設施，導致雨水直接滲入，這部分即樓電梯間漏水主要問題來源。

圖 2.40 脊筒瓦脫落

| 位置 | | 現況 | 修繕建議 | 備註 |
|---|---|---|---|---|
| | 屋脊 | 1. 脊筒瓦部分脫落<br>2. 垂脊斷裂 | 1. 若仍選用原材料，建議改善砂漿成分，透過植筋以強化連結性。<br>2. 建議屋脊載體改用輕質彈性材 | |

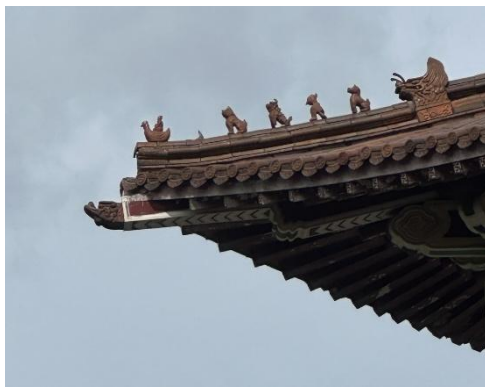
目前脊獸(戧獸、垂獸)主要損壞都為脫釉，問題並不大，但仙人走獸則有脫落問題，歸咎原因，推測其主要是因為走獸使用鐵件固定於屋脊上，但因鐵件鏽蝕，導致走獸無法有效的連結，一旦遇強風地震等外力，即有脫落的危險性。

圖 2.43 走獸脫落(龍)

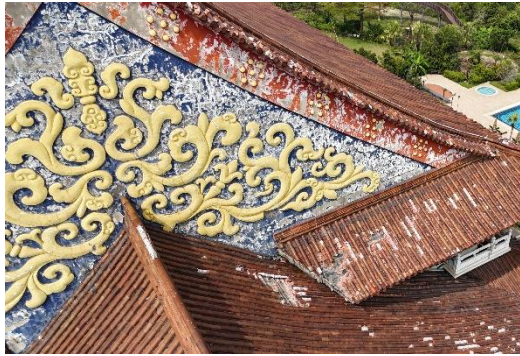
高雄圓山飯店現況毀損情形如下列照片所示，依所在位置區分主要集中在直接曝曬於日光下的戶外部份，需要剔除重繪，半戶外與室內之部份受損則較

圖 2.46 山牆退色剝落

修復標的若沒有起甲，漆料不穩固的問題，以高壓水柱清洗表面髒污，待完全風乾再重新入色修補；若有漆料劣化、起甲、皺縮、剝落問題，劣化處直接以刮刀清除。

不穩固之漆料，重新打底、裂縫處填補、噴塗戶外專用防水底膠，依照原圖樣重新印稿、瀝粉線後入色，上色完成後全面噴塗防水保護金油(如圖 4.6)。

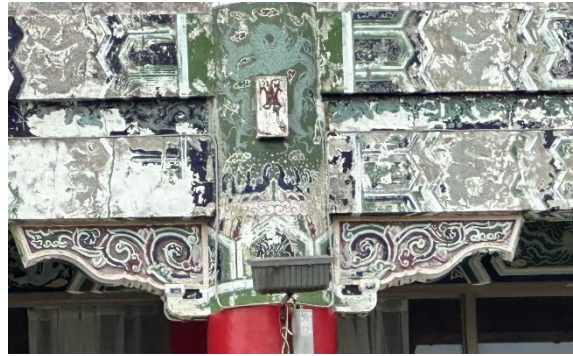
圖 2.47 彩畫剝落

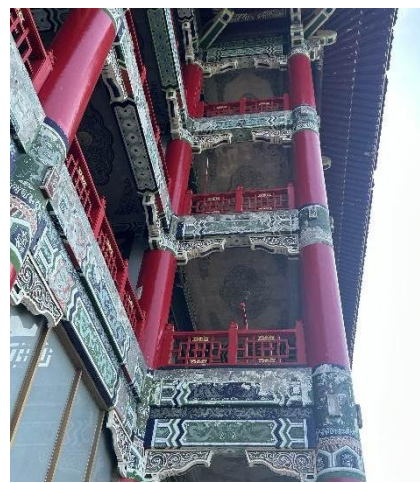
圖 2.49 彩畫剝落

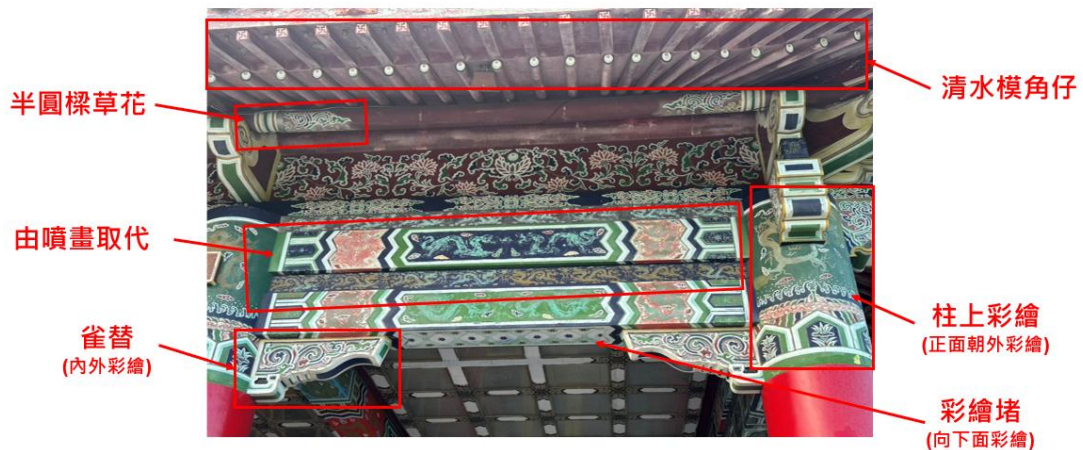
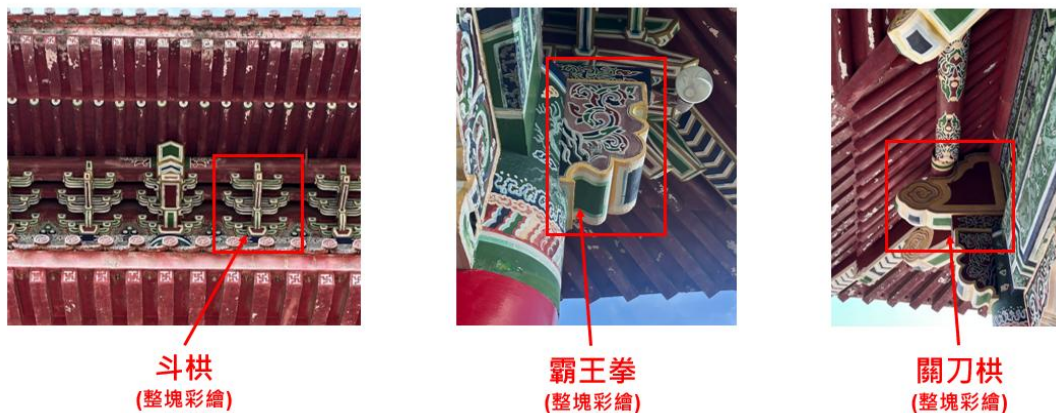
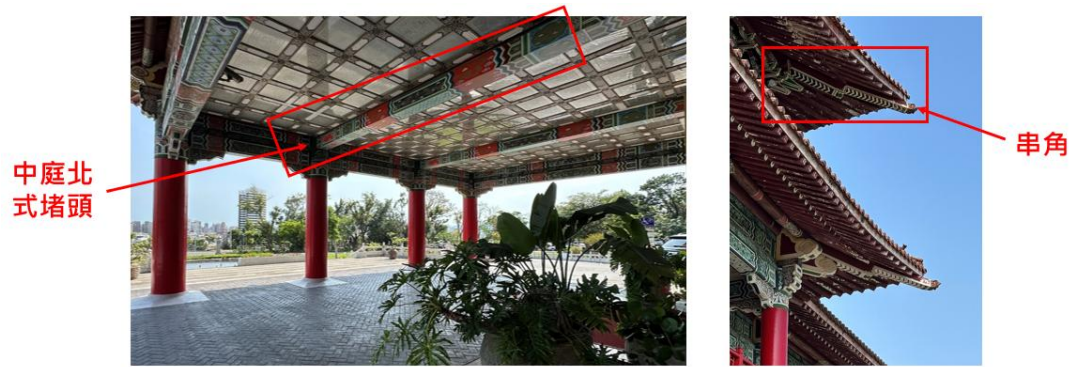
包含外牆彩繪堵、柱上彩繪、中庭北式堵頭、山牆彩繪、雀替、半圓樑草花、清水模角仔、串角、關刀拱、霸王拳及斗拱，位置如圖 4.1~4.5。

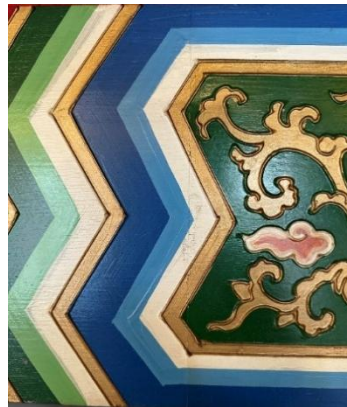
圖 4.6 人工彩繪
